Stadt Möckmühl

**Verlegung einer Wasserleitung zwischen dem Hochbehälter Nord
und dem Teilort Korb mit den Abzweigen Dippach und Hagenbach**

**Landschaftspflegerischer Begleitplan
mit Prüfung des besonderen Artenschutzes**

Erläuterungsbericht

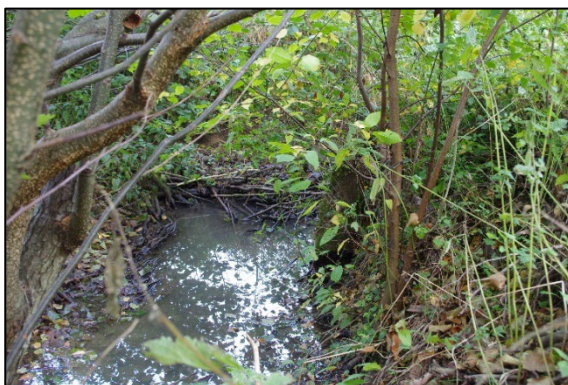
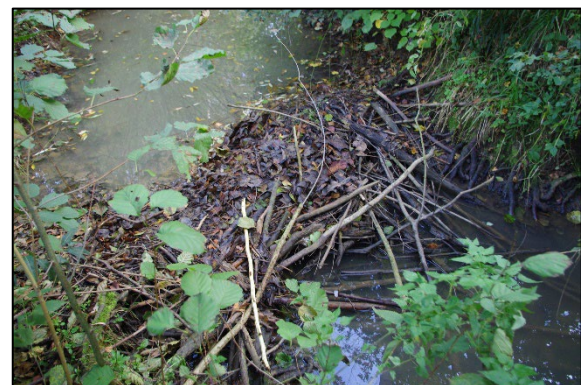
Abb.: kleiner Damm am Querungsbereich südlich von Dippach

Der landesweiten Entwicklung entsprechend gibt es zwischenzeitlich auch am Hergstbach ein Bibervorkommen. Die beiden Abschnitte, an denen der Hergstbach mit der Leitungsverlegung gequert werden soll, wurde bei einer Begehung am 18.10.2023 auf aktuelle Biberaktivität kontrolliert.

Im Abschnitt 14 (Querung nördlich von Dippach) gab es keine Hinweise auf aktuelle Biberaktivität. Unweit des geplanten Querungsbereichs südlich von Dippach (Abschnitt 10) wurde ein kleiner

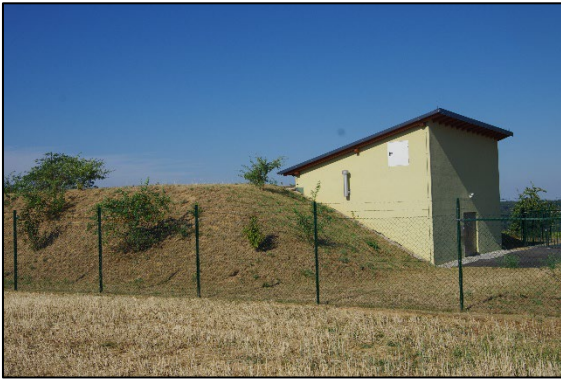
Möckmühl - Korb: Abschnitt 1 (Hochbehälter 0+000 bis 0+011.500)

<p>Bestandssituation:</p> <p>Die Leitungstrasse beginnt am eingezäunten Hochbehälter Nord. Die Anschlussstelle ist an der Ostseite des Betriebsgebäudes vorgesehen. Die Böschungen am Hochbehälter und die Flächen bis zum Zaun sind grasbewachsen und punktuell mit Sträuchern bepflanzt.</p>	
<p>Vorhaben:</p> <ul style="list-style-type: none"> - Anschluss an den Hochbehälter in offener Bauweise. - Zusätzliche Flächenbeanspruchung durch Befahren und Materiallagerung. 		
Beeinträchtigungen Naturhaushalt:		
	Erheblich	
	Pfl/T	Boden
<ul style="list-style-type: none"> - Vorübergehender Verlust von wenigen Sträuchern und kleiner Wiesenfläche (bis zu ca. 40 m²). Werden nachgepflanzt bzw. nachgesät. - Abtrag, Zwischenlagerung und Wiederandecken des Oberbodens im Baufeld - Bodenaushub, Zwischenlagerung, Wiederverfüllung, Abfahren Überschuss - Bodenverdichtung durch Befahren und Lagern von Material im Baufeld - Bauzeitliche Störungen der Tierwelt durch Emissionen und Bewegungsunruhe 	<input type="checkbox"/> <input type="checkbox"/> <input type="checkbox"/> <input type="checkbox"/> <input type="checkbox"/>	<input type="checkbox"/> <input type="checkbox"/> <input type="checkbox"/> <input type="checkbox"/>

<p>Besonderer Artenschutz:</p> <ul style="list-style-type: none"> - Brutmöglichkeiten für Hausrotschwanz am Gebäude. Ggf. Brutmöglichkeiten für Freibrüter an Sträuchern. ➤ Verbotstatbestände werden nicht ausgelöst. <ul style="list-style-type: none"> - Nur kurzzeitige und kleinräumige Störungen bei der Leitungsverlegung - Baufeldräumung außerhalb der Brutzeit. 		
<p>Schutzgebiete nach Naturschutzrecht:</p> <p>Keine.</p>		
Maßnahmen zur Vermeidung/Verminderung:		
<ul style="list-style-type: none"> - Rekultivierung des Arbeitsbereiches (V 2) - Schonender Umgang mit dem Boden (V 3) - Vorgezogene Baufeldräumung (V4) - Gehölzrodung/-Rückschnitt zwischen Oktober und Februar (V5) - Gehölzeinschlag und Wiedereinpflanzung (V 6)

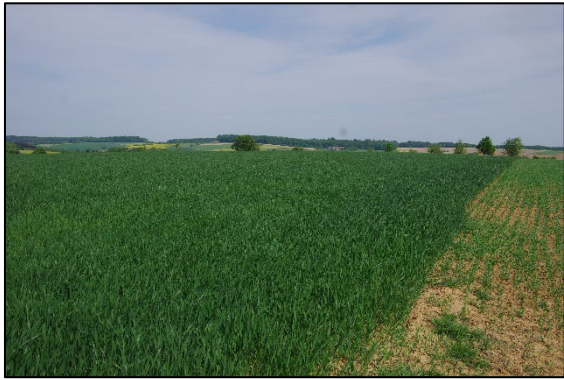
Möckmühl - Korb: Abschnitt 2 (0+011.500 bis 0+262)

<p>Bestandssituation:</p> <p>Die Trasse verläuft durch Ackerflächen bis zu einem asphaltierten Feldweg. Der Acker ist vom Feldweg durch einen Streifen mit grasreicher Ruderalvegetation getrennt, in dem Obstbäume unterschiedlichen Alters stehen.</p>													
<p>Vorhaben:</p> <ul style="list-style-type: none"> - Leitungsverlegung in Ackerflächen im Spülbohrverfahren. - Bis zu 3 Kopflöcher werden ausgehoben (3 x 2,5 m x 2,5 m = 18,75 m² max. beanspruchte Fläche für Ausbaggern) - Zusätzlicher Arbeitsbereich um Kopflöcher zum Befahren (Breite von 2,5 bis 3 m um Kopflöcher) und Lagern (ca. 15 m² pro Kopfloch) - Fahrspur zwischen Kopflöcher ca. 2,5 m bis 3 m breit 														
<p>Beeinträchtigungen Naturhaushalt:</p>

erheblich		Pfl/T	Boden	<input type="checkbox"/>	<input type="checkbox"/>	<input type="checkbox"/>	<input type="checkbox"/>	<input type="checkbox"/>	<input type="checkbox"/>	<input type="checkbox"/>	<input type="checkbox"/>
erheblich														
Pfl/T	Boden													
<input type="checkbox"/>	<input type="checkbox"/>													
<input type="checkbox"/>	<input type="checkbox"/>													
<input type="checkbox"/>	<input type="checkbox"/>													
<input type="checkbox"/>	<input type="checkbox"/>													
<p>Besonderer Artenschutz:</p> <ul style="list-style-type: none"> - Brutmöglichkeiten für Feldlerche in den Ackerflächen. ➤ Verbotstatbestände werden nicht ausgelöst. <ul style="list-style-type: none"> - Nur kurzzeitige und kleinräumige Störungen bei der Leitungsverlegung - Verhinderung von Bruten durch vorgezogene Baufeldräumung und Vergrämung (V4) 														
<p>Schutzgebiete nach Naturschutzrecht</p> <p>Keine.</p>														
<p>Maßnahmen zur Vermeidung/Verminderung:</p> <ul style="list-style-type: none"> - Rekultivierung des Arbeitsbereiches (V 2) - Schonender Umgang mit dem Boden (V 3) - Vorgezogene Baufeldräumung und Vergrämung (V 4) - Ggf. Schutzmaßnahmen an Gehölzen (V 7)

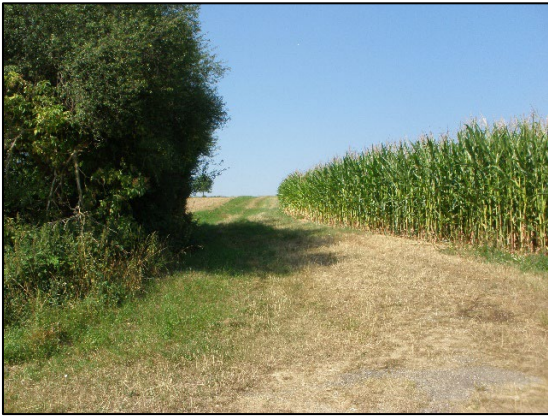
Abschnitt 3 Möckmühl – Korb (0+262 bis 0+393)

<p>Bestandssituation:</p> <p>Leitungstrasse verläuft durch den asphaltierten Feldweg, weiter im Grasweg und quert wieder einen asphaltierten Feldweg. Die asphaltierten Wege sind mit grasreicher Ruderalvegetation gesäumt. An den Grasweg schließt links Acker an, rechts liegt ein Graben, mit grasreicher Ruderalvegetation bewachsen, an den wiederum Ackerflächen anschließen. Zwischen Graben und Grasweg, kurz vor dem östlichen Feldweg, wächst eine ca. 25 m lange Feldhecke.</p>	
<p>Vorhaben:</p> <ul style="list-style-type: none"> - Leitungsverlegung in den asphaltierten Wegen und dem Grasweg im Spülbohrverfahren. - Bis zu 2 Kopflöcher (2 x 2,5 m x 2,5 m = 12,5 m² max. beanspruchte Fläche für Ausbaggern) - Zusätzlicher Arbeitsbereich um Kopflöcher zum Befahren (Breite von 2,5 bis 3 m um Kopflöcher) und Lagern (ca. 15 m² pro Kopflöcher) - Fahrspur zwischen Kopflöchern ca. 2,5 m bis 3 m breit

Beeinträchtigungen Naturhaushalt:		erheblich Pfl/T Boden
- Vorübergehende Beeinträchtigung eines Grasweges, von Ruderalvegetation und Ackerflächen im Bereich der Spülbohrung und Fahrstreifen	<input type="checkbox"/>	<input type="checkbox"/>

<p>Maßnahmen zur Vermeidung/Verminderung:</p> <ul style="list-style-type: none"> - Rekultivierung des Arbeitsbereiches (V 2) - Schonender Umgang mit dem Boden (V 3) - Vorgezogene Baufeldräumung (V 4) - Ggf. Schutzmaßnahmen an Gehölzen (V 7)

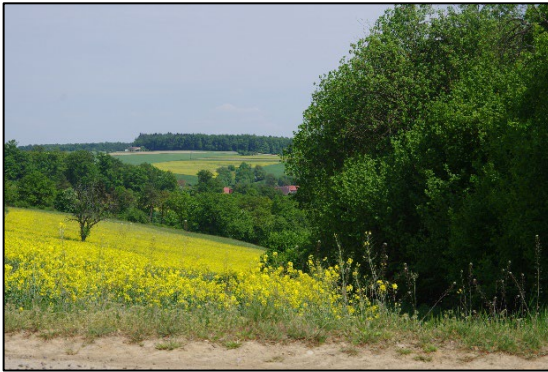
Abschnitt 4 Möckmühl – Korb (0+393 bis 0+690)

Bestandssituation:

Links der Trasse Ackerflächen. Rechts beginnt der naturnahe, tief eingeschnittene Dörfleinsgraben, der an den Böschungen mit Gehölzen heckenartig bewachsen ist. Nach ca. 200 m schneidet von Norden ein Graben die Ackerflächen und mündet in den Graben. Vor der Einmündung ist der Dörfleinsgraben unter einer grabbewachsenen Zufahrt zu Ackerflächen verdolt. Westlich der Zufahrt und südlich des Dörfleinsgrabens eine Vogelkirsche mit einer Höhle.

- Ausweisung von Tabuzonen für Kopflöcher (V 1)
- Rekultivierung des Arbeitsbereiches (V 2)
- Schonender Umgang mit dem Boden (V 3)
- Vorgezogene Baufeldräumung (V 4)
- Ggf. Schutzmaßnahmen an Gehölzen (V 7)

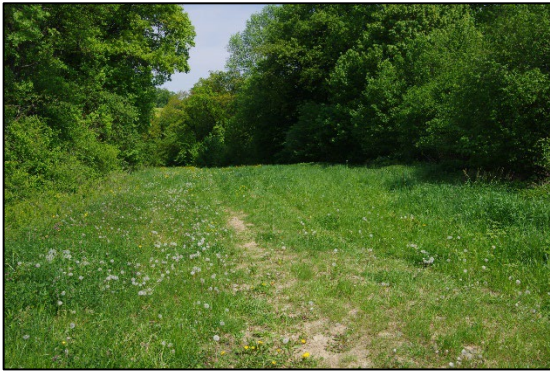
Abschnitt 5 Möckmühl – Korb (0+690 bis 0+850)

<p>Bestandssituation:</p> <p>Die Trasse verläuft zunächst in einer Wiese und anschließend durch eine Ackerfläche. Links wächst auf ca. 110 m Länge ein Feldgehölz, dahinter liegt die Ackerfläche. Rechts schließt der mit Bäumen und Sträuchern bewachsene Dörfleinsgraben an.</p>													
<p>Vorhaben:</p> <ul style="list-style-type: none"> - Leitungsverlegung in Acker- und Wiesenflächen im Spülbohrverfahren. - Bis zu 2 Kopflöcher werden benötigt (2 x 2,5 m x 2,5 m = 12,5 m² max. beanspruchte Fläche für Ausbaggern) - Zusätzlicher Arbeitsbereich um Kopflöcher zum Befahren (Breite von 2,5 bis 3 m um Kopflöcher) und Lagern (ca. 15 m² pro Kopfloch) - Fahrspur zwischen Kopflöcher ca. 2,5 m bis 3 m breit 														
<p>Beeinträchtigungen Naturhaushalt:</p>		<p>erheblich</p>

- Ausweisung von Tabuzonen für Kopflöcher (V 1)
- Rekultivierung des Arbeitsbereiches (V 2)
- Schonender Umgang mit dem Boden (V 3)
- Vorgezogene Baufeldräumung (V 4)
- Vorgezogene Gehölzrodung und Rückschnitt (V 5)
- Ggf. Schutzmaßnahmen an Gehölzen (V 7)

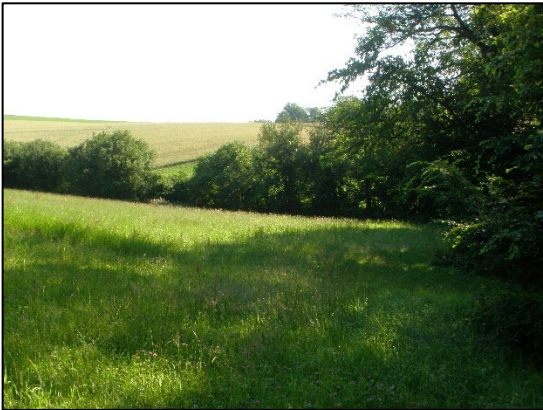
Abschnitt 6 Möckmühl – Korb (0+850 bis 0+865)

<p>Bestandssituation:</p> <p>Die Trasse quert den Graben, der vom Norden kommend in den Dörfleinsgraben einmündet. Er ist tief in das Gelände eingeschnitten und nur zeitweise wasserführend. Die ca. 1 - 4 m breiten Böschungen sind heckenartig mit einzelnen Bäumen und Sträuchern bewachsen. Die Gewässerrandstreifen werden von schmalen Hochstaudensäumen gebildet, die in Wiese übergehen.</p>										
<p>Vorhaben:</p> <ul style="list-style-type: none"> - Aussparung des Abschnitts, d.h. kein Kopfloch und keine Abgrabung des Oberbodens (V 1) - Leitungsverlegung unterirdisch im Spülbohrverfahren 											
<p>Beeinträchtigungen Naturhaushalt:</p> <ul style="list-style-type: none"> - Unterirdische Querung des Grabens. Erhalt Gehölzbestände und Bachbette. - Störung des Bodens durch unterirdische Bohrung und Verlegung - Bauzeitliche Störungen der Tierwelt durch Emissionen und Bewegungsunruhe in unmittelbarer Nähe zum Baufeld

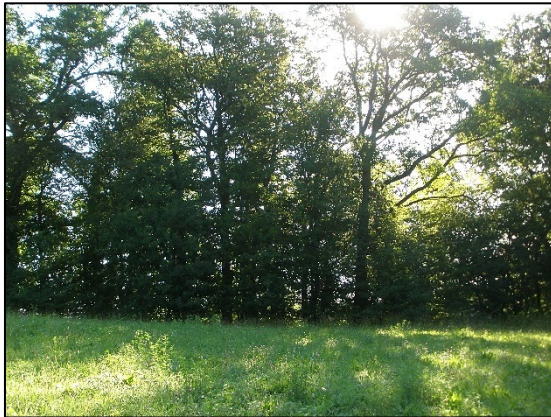
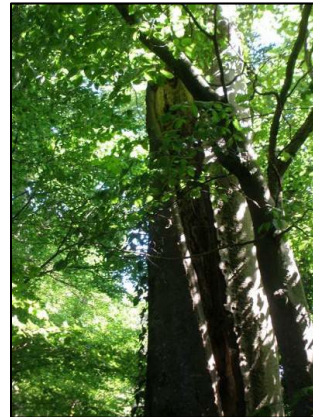
Abschnitt 8 Möckmühl – Korb (1+160 bis 1+210)

Bestandssituation:

Die Leitungstrasse verläuft durch einen strukturreichen Eichen-Laubmischwald, der an einem steilen nach Osten geneigten Hang steht. Der Bestand hat eine durchmischte Altersstruktur und aufgrund des hohen Lichteinfalls eine gut ausgebildete Krautschicht. Im Südwesten steht innerhalb des Bestandes eine ca. 30 m hohe Buche, die eine Höhle und Rindenarisse aufweist.

- Ausweisung von Tabuzonen für Kopflöcher (V 1)

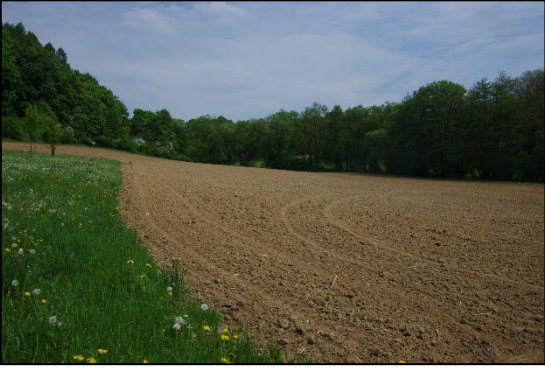
Abschnitt 9 Möckmühl – Korb (1+210 bis 1+342.500)

<p>Bestandssituation:</p> <p>Die Trasse verläuft in Ackerflächen, die nach rd. 45 m von einem Grasweg durchschnitten werden. Die Ackerflächen reichen bis zum Gewässerrandstreifen des Hergstbach.</p>											
<p>Vorhaben:</p> <ul style="list-style-type: none"> - Leitungsverlegung in Ackerflächen im Spülbohrverfahren. - Bis zu 2 Kopflöcher (2 x 2,5 m x 2,5 m = 12,5 m² max. beanspruchte Fläche für Ausbaggern) - Zusätzlicher Arbeitsbereich um Kopflöcher zum Befahren (Breite von 2,5 bis 3 m um Kopflöcher) und Lagern (ca. 15 m² pro Kopflöcher) - Fahrspur zwischen Kopflöcher ca. 2,5 m bis 3 m breit - Anschluss an Entleerungsschacht WSO1 in offener Bauweise. Zusätzliche Flächenbeanspruchung durch Abtrag, Befahren und Lagerung von Bodenmaterial im Bereich des Entleerungsschachtes. 												
<p>Beeinträchtigungen Naturhaushalt:</p>		<p>erheblich</p>

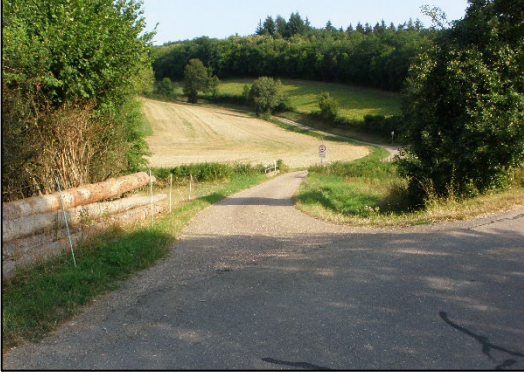
Abschnitt 12 Möckmühl – Korb (1+625.500 bis 1+635.500)

<p>Bestandssituation:</p> <p>Die Leitungstrasse quert einen asphaltierten Weg in Richtung Hagenbach mit schmalen grasbewachsenen Randstreifen auf beiden Seiten.</p>									
<p>Vorhaben:</p> <ul style="list-style-type: none"> - Querung des asphaltierten Weges unterirdisch im Spülbohrverfahren. 										
<p>Beeinträchtigungen Naturhaushalt:</p> <ul style="list-style-type: none"> - Beeinträchtigung des Bodens durch unterirdische Spülbohrung. - Verdichtung des Bodens durch Befahren und Lagern von Material im Baufeld

erheblich		Pfl/T	Boden	<input type="checkbox"/>	<input type="checkbox"/>	<input type="checkbox"/>	<input type="checkbox"/>
erheblich										
Pfl/T	Boden									
<input type="checkbox"/>	<input type="checkbox"/>									
<input type="checkbox"/>	<input type="checkbox"/>									
<p>Besonderer Artenschutz:</p> <ul style="list-style-type: none"> - Lebensstätte der Zauneidechse in den Straßenböschungen der Hergstbachstraße. ➤ Verbotstatbestände werden nicht ausgelöst. <ul style="list-style-type: none"> - Böschungsflächen und Straße werden nur unterirdisch im Spülbohrverfahren gequert. - Störungen durch Bauarbeiten räumlich und zeitlich eng begrenzt 										
<p>Schutzgebiete nach Naturschutzrecht</p> <p>Der Trassenkorridor liegt im Landschaftsschutzgebiet <i>Hergstbachtal</i>. → Das Vorhaben beeinträchtigt den Schutzzweck nicht.</p> <p>Nördlich des Abschnitts verläuft das geschützte Biotop <i>Hergstbach zwischen Korb und Ruchsen</i> (-0157). Es wird nicht beeinträchtigt (V 1).</p>										
<p>Maßnahmen zur Vermeidung/Verminderung:</p> <ul style="list-style-type: none"> - Ausweisung von Tabuzonen für Kopflöcher (V 1)

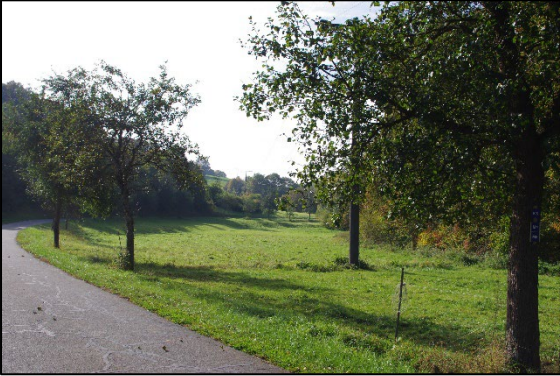
Abschnitt 13 Möckmühl – Korb (1+635.500 bis 2+070)

<p>Bestandssituation:</p> <p>Leitungstrasse verläuft in der Bachaue. Links durch den Hergstbach begrenzt, der am Waldrand des Bestandes `Am Möckmühler Weg` entlangfließt und rechts durch Hergstbachstraße. Die Straße liegt erhöht über den Wiesen. Die Straßenböschung ist mit Obstbäumen bepflanzt, die Böschungsfächen sind je nach Nutzungsintensität mit gras- oder hochstaudenreicher Ruderalvegetation bewachsen. Wald grenzt ohne ausgeprägten Randbereich direkt an den Bach.</p>																			
<p>Vorhaben:</p> <ul style="list-style-type: none"> - Leitungsverlegung in Wiesenflächen im Spülbohrverfahren. - Bis zu 5 Kopflöcher (5 x 2,5 m x 2,5 m = 31,25 m² max. beanspruchte Fläche für Ausbaggern) - Zusätzlicher Arbeitsbereich um Kopflöcher zum Befahren (Breite von 2,5 bis 3 m um Kopflöcher) und Lagern (ca. 15 m² pro Kopflöcher) - Fahrspur zwischen Kopflöcher ca. 2,5 m bis 3 m breit - Abzweigschacht WSO 2 nach Dippach in offener Bauweise. Hier zusätzliche Flächenbeanspruchung (bis zu max. 40 m²) durch Bodenabtrag, Befahren und Lagern von Baumaterialien und Bodenaushub. 																				
<p>Beeinträchtigungen Naturhaushalt:</p>		<p>erheblich</p>

- Rekultivierung des Arbeitsbereiches (V 2)
- Schonender Umgang mit dem Boden (V 3)

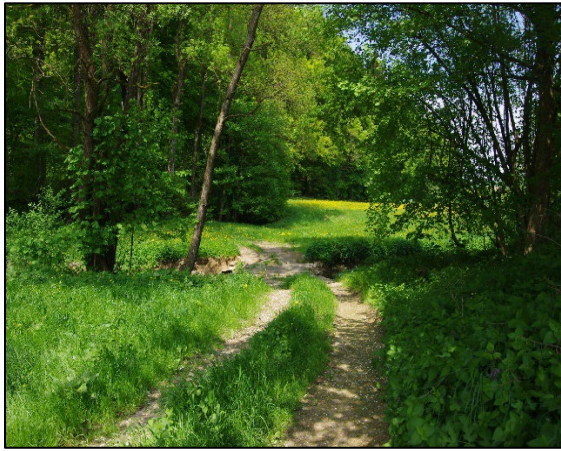
Abschnitt 14 Möckmühl – Korb (2+070 bis 2+100)

<p>Bestandssituation:</p> <p>Leitungstrasse quert den naturnahen Hergstbach. Der Bach schwenkt vom Waldrand nach rechts und verläuft weiter parallel zur Hergstbachstraße. An den Uferböschungen wachsen Schwarzerle, Weiden und Hasel. Über den Bach führt ein Steg aus Steinblöcken. Unter dem Steg ist der Bach verdolt. Der Steg verbindet die Hergstbachstraße über einen unbefestigten Weg mit den Wiesen westlich des Baches. An beiden Ufern gehen im Gewässerrandstreifen der Saumbereich der Gehölze und die angrenzende Wiese ineinander über.</p>					
<p>Vorhaben:</p> <ul style="list-style-type: none"> - Unterirdische Querung des Hergstbaches im Spülbohrverfahren östlich des Stegs. - Kein Kopfloch und somit keine Beeinträchtigung von Auegehölzen und Bachbett. 						
<p>Beeinträchtigungen Naturhaushalt:</p>		<p>erheblich Pfl/T Boden</p>				
<ul style="list-style-type: none"> - Beeinträchtigung des Bodens durch unterirdische Spülbohrung - Bauzeitliche Störungen der Tierwelt durch Emissionen und Bewegungsunruhe 		<table border="1" style="width: 100%;"> <tr> <td style="width: 50%; text-align: center;"><input type="checkbox"/></td> <td style="width: 50%; text-align: center;"><input type="checkbox"/></td> </tr> <tr> <td style="text-align: center;"><input type="checkbox"/></td> <td style="text-align: center;"><input type="checkbox"/></td> </tr> </table>	<input type="checkbox"/>	<input type="checkbox"/>	<input type="checkbox"/>	<input type="checkbox"/>
<input type="checkbox"/>	<input type="checkbox"/>					
<input type="checkbox"/>	<input type="checkbox"/>					
<p>Besonderer Artenschutz:</p> <ul style="list-style-type: none"> - Brutmöglichkeiten für Vögel in den bachbegleitenden Gehölzbeständen und Waldflächen - Fledermausquartiere und Jagdgebiet in den Waldflächen - Lebensstätte der Zauneidechse in den Böschungsfächen der Hergstbachstraße - Biberrevier am Hergstbach. <p>➤ Ausschluss von Betroffenheit des Bibers durch fachkundliche Baubegleitung (V 10)</p> <p>➤ Verbotstatbestände bzgl. Vögel und Zauneidechse werden nicht ausgelöst.</p> <ul style="list-style-type: none"> - Waldflächen liegen außerhalb des Arbeitsbereiches - Unterirdische Leitungsverlegung ohne Beeinträchtigung des Hergstbaches und dessen Aue - Störungen durch Bauarbeiten räumlich und zeitlich eng begrenzt 						
<p>Schutzgebiete nach Naturschutzrecht:</p> <p>Der Trassenkorridor liegt im Landschaftsschutzgebiet <i>Hergstbachtal</i> → Das Vorhaben beeinträchtigt den Schutzzweck nicht.</p> <p>Das geschützte Biotop <i>Hergstbach zwischen Korb und Ruchsen (-0157)</i> wird vom Trassenkorridor gequert. → Die Querung erfolgt im Spülbohrverfahren komplett unterirdisch und ohne Kopfloch im Abschnitt (V 1). Erhebliche Beeinträchtigungen des Baches und seiner naturnahen Vegetation sind daher nicht zu erwarten.</p> <p>Östlich des Trassenkorridors liegt das geschützte Biotop <i>Feldgehölz II im Gewann 'Kohlhölde' N Dippach (-0161)</i>. → Das Biotop liegt östlich der Hergstbachstraße.</p>						
<p>Maßnahmen zur Vermeidung/Verminderung:</p> <ul style="list-style-type: none"> - Ausweisung von Tabuzonen für Kopflöcher (V 1) - Fachkundliche Baubegleitung bzgl. Biber (V 10)

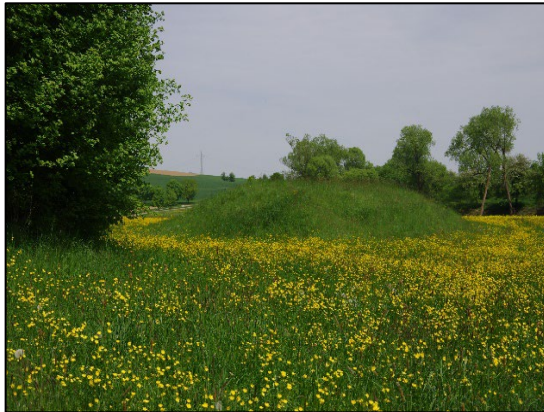
Abschnitt 15 Möckmühl – Korb (2+100 bis 2+510)

Bestandssituation:

Leitungstrasse verläuft in der Bachau. Rechts wird die Wiesenfläche vom Hergstbach und links vom Waldbestand 'Am Möckmühler Weg' begrenzt. Nach ca. 250 m mündet das landwirtschaftlich genutzte Muldental aus Richtung Hagenbach ein. In der Einmündung wächst an einer Geländekante eine Feldhecke und nördlich liegt ein grasbewachsenes Bodendenkmal, das als Grabhügel (28.16) ausgewiesen ist. Nördlich des Grabhügels, am Ende des Abschnittes, zweigt die Leitung nach Hagenbach ab.

- Rekultivierung des Arbeitsbereiches (V 2)
- Schonender Umgang mit dem Boden (V 3)

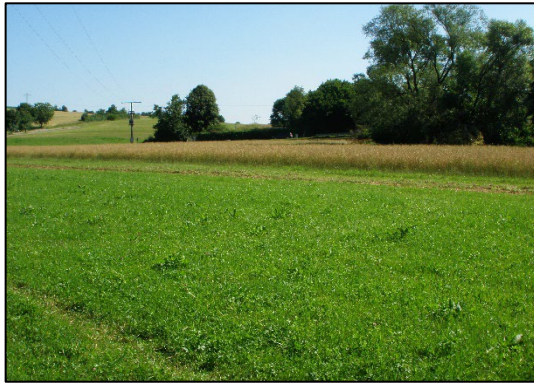
Abschnitt 16 Möckmühl – Korb (2+510 bis 2+711.500)

Bestandssituation:

Die Leitungstrasse verläuft in einem grasbewachsenen Feldweg. Links schließt Wiese an. Nach ca. 35 m knickt die Trasse nach rechts ab und verläuft weiter in Ackerflächen.

erheblich		Pfl/T	Boden	<input type="checkbox"/>	<input type="checkbox"/>	<input type="checkbox"/>	<input type="checkbox"/>	<input type="checkbox"/>	<input type="checkbox"/>
erheblich											
Pfl/T	Boden										
<input type="checkbox"/>	<input type="checkbox"/>										
<input type="checkbox"/>	<input type="checkbox"/>										
<input type="checkbox"/>	<input type="checkbox"/>										
<p>Besonderer Artenschutz:</p> <ul style="list-style-type: none"> - Brutmöglichkeiten für Vögel in den Gehölzen um die Kläranlage ➤ Verbotstatbestände werden nicht ausgelöst. <ul style="list-style-type: none"> - Keine Aushebung von Kopflöchern im Abschnitt, Verlegung erfolgt unterirdisch über Spülbohrung - Störungen wie Lärm durch Bauarbeiten räumlich und zeitlich eng begrenzt 											
<p>Schutzgebiete nach Naturschutzrecht:</p> <p>Der Trassenkorridor liegt im Landschaftsschutzgebiet <i>Hergstbachtal</i> → Das Vorhaben beeinträchtigt den Schutzzweck nicht</p>											
<p>Maßnahmen zur Vermeidung/Verminderung:</p> <ul style="list-style-type: none"> - Ausweisung von Tabuzonen für Kopflöcher (V 1)

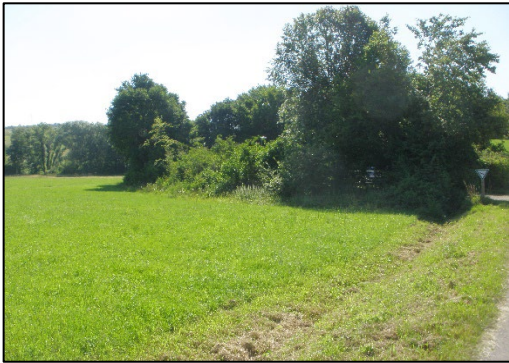
Abschnitt 18 Möckmühl – Korb (2+722.500 bis 2+910)

<p>Bestandssituation:</p> <p>Die Leitungstrasse verläuft in der Bachau. Die Wiese reicht links bis zur K 2023, die in ca. 70 m Entfernung liegt. Rechts schließt zunächst die Kläranlage Korb-Leibenstadt, die rundum mit Gehölzen gut eingegrünt ist. Nördlich der Kläranlage verbreitern sich die Wiesenflächen bis zum Hergstbach.</p>																						
<p>Vorhaben:</p> <ul style="list-style-type: none"> - Leitungsverlegung in Wiesenflächen im Spülbohrverfahren. - Bis zu 3 Kopflöcher werden benötigt (3 x 2,5 m x 2,5 m = 18,75 m² max. beanspruchte Fläche für Ausbaggern) - Zusätzlicher Arbeitsbereich um Kopflöcher zum Befahren (Breite von 2,5 bis 3 m um Kopflöcher) und Lagern (ca. 15 m² pro Kopfloch) - Fahrspur zwischen Kopflöcher ca. 2,5 m bis 3 m breit - Abzweigschacht WSO 4 zur Kläranlage auf den letzten Metern in offener Bauweise. Hier zusätzliche Flächenbeanspruchung durch Abbaggern des Bodens, Befahren und Lagern von Bodenaushub und Baumaterial. Eventuell Gehölzrodung oder Gehölzrückschnitt notwendig. 																							
<p>Beeinträchtigungen Naturhaushalt:</p> <ul style="list-style-type: none"> - Vorübergehender Verlust/Beeinträchtigung von Wiesenflächen im Bereich der Kopflöcher und des Abzweigschachtes. - Abtrag, Zwischenlagerung und Wiederandecken des Oberbodens im Bereich der Kopflöcher und des Abzweigschachtes - Ausheben von Kopflöchern, Zwischenlagerung, Wiederverfüllung, Abfahren des Überschusses im Bereich der Kopflöcher des Abzweigschachtes - Verdichtung des Bodens durch Befahren und Lagern von Material - Bauzeitliche Störungen der Tierwelt durch Emissionen und Bewegungsunruhe

Südlich des Trassenkorridors am Ende des Abschnitts liegt das Naturdenkmal *Feuchtgebiet "Im untern Tal"* (8125.063.0008) zusammen mit dem geschützten Biotop *Tümpel im Gewann 'Untere Tal' SW Korb* (-0147).

- Rekultivierung des Arbeitsbereiches (V 2)
- Schonender Umgang mit dem Boden (V 3)
- Vorgezogene Baufeldräumung (V 4)
- Vorgezogene Gehölzrodung und Rückschnitt (V 5)
- Ersatzpflanzungen (V 6)
- Ggf. Schutzmaßnahmen an Gehölzen (V 7)

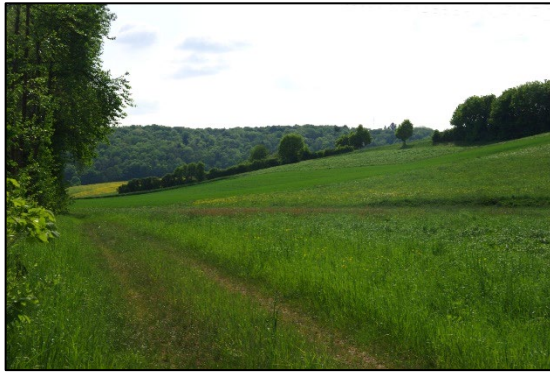
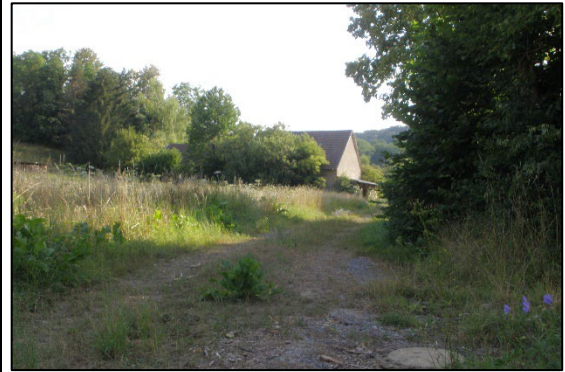
Abschnitt 19 Möckmühl – Korb (2+910 bis 3+495)

Bestandsituation:

Die Leitungstrasse verläuft in Wiesen- und Ackerflächen, die bis zur K 2023 reichen. Rechts grenzt ein grasbewachsener Feldweg an, der bis nach Korb führt und dort geschottert weitergeführt wird. Rechts des Weges fließt der begradigte Hergstbach, dessen Uferböschungen mit Gehölzen bewachsen sind. An der südlichen Ortsgrenze von Korb befindet sich die Anschlussstelle an die vorhandene Wasserleitung.

- Brutmöglichkeiten für Vögel im Auwaldstreifen
- Lebensstätte des Springfroschs im Feuchtgebiet im 'Im untern Tal'
- **Verbotstatbestände werden nicht ausgelöst.**
 - Störungen durch Bauarbeiten räumlich und zeitlich eng begrenzt
 - Arbeitsbereich liegt außerhalb des Auwaldstreifens
 - Die Lebensstätte des Springfrosches liegt östlich des Baches und ist von der Baumaßnahme nicht betroffen

Am Anfang des Abschnittes liegt südlich des Trassenkorridors das Naturdenkmal *Feuchtgebiet "Im untern Tal"* (8125.063.0008) zusammen mit dem geschützten Biotop *Tümpel im Gewann 'Untere Tal' SW Korb (-0147)*.
→ Das Vorhaben beeinträchtigt den Schutzzweck nicht

- Rekultivierung des Arbeitsbereiches (V 2)
- Schonender Umgang mit dem Boden (V 3)

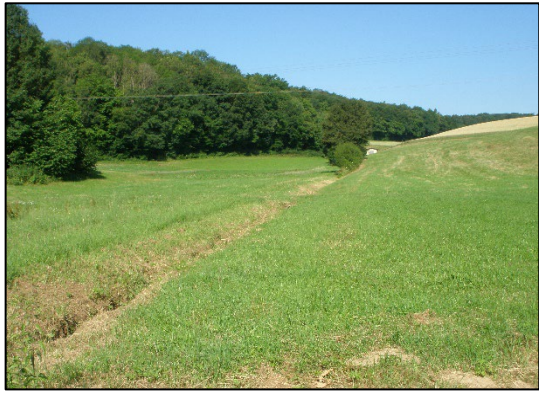
Abschnitt 1 Abzweig Hagenbach (Abzweigschacht bis 0+295)

<p>Bestandssituation:</p> <p>Die Leitungstrasse verläuft in Richtung Hagenbach auf kartierten FFH-Mähwiesen, die nördlich des Grabens NN-GL 9 verlaufen. Der Graben ist streckenweise mit Gehölzen und mit Hochstauden bewachsen.</p>														
<p>Vorhaben:</p> <ul style="list-style-type: none"> - Abzweigschacht WSO4 bei Station 2+510 nach Hagenbach - Leitungsverlegung in FFH-Mähwiesenflächen im Spülbohrverfahren - Anzahl der Kopflöcher auf 2 beschränkt sowie einzuhaltender Arbeitsbereich vorgegeben (V 8; Schonung von FFH-Mähwiesen). Auf den Mähwiesen wird für die Kopflöcher eine Fläche von rd. 50 m² beansprucht. Hinzu kommen die 2,5 bis 3 m breiten Fahrstreifen. - Lagerung des Bodenaushubs und Materials außerhalb der kartierten Mähwiesenfläche - Zusätzlich werden Kopflöcher am Abzweigschacht von der Haupttrasse sowie angrenzend am Wirtschaftsweg südlich der Druckerhöhungsanlage gesetzt, wobei die Anschlüsse der Wasserleitung ohnehin jeweils in offener Bauweise erfolgen. 															
<p>Beeinträchtigungen Naturhaushalt:</p> <ul style="list-style-type: none"> - Vorübergehender Verlust/Beanspruchung von FFH-Mähwiesen im Bereich der Kopflöcher. Insgesamt werden rd. 320 m² Mähwiesenfläche beansprucht (50 m² für Kopflöcher und 270 m² für Fahrspuren). - Abtrag, Zwischenlagerung und Wiederandecken des Oberbodens im Baufeld - Ausheben von Kopflöchern, Zwischenlagerung, Wiederverfüllung, Abfahren des Überschusses - Verdichtung des Bodens durch Befahren und Lagern von Material im Baufeld - Bauzeitliche Störungen der Tierwelt durch Emissionen und Bewegungsunruhe

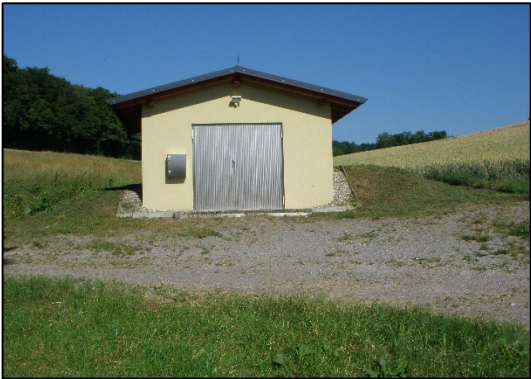
Abschnitt 2 Abzweig Hagenbach (0+295 bis 0+320)

<p>Bestandssituation:</p> <p>Die Leitung wird an die Druckerhöhungsanlage angeschlossen. Das Gebäude ist nach Süden, Westen und Norden angebösch. Die Böschungsf lächen sind mit Gras und einzelnen jungen Str äuchern bewachsen.</p>	
<p>Vorhaben:</p> <p>Anschluss an die Druckerhöhungsanlage in offener Bauweise.</p>		
Beeintr ächtigungen Naturhaushalt:	erheblich	
	Pfl/T	Boden

- Gegebenenfalls vorübergehender Verlust/Beeintr ächtigung von einer kleinen Wiesenfl äche (bis zu ca. 40 m ²) und wenigen Str äuchern	<input type="checkbox"/>	<input type="checkbox"/>

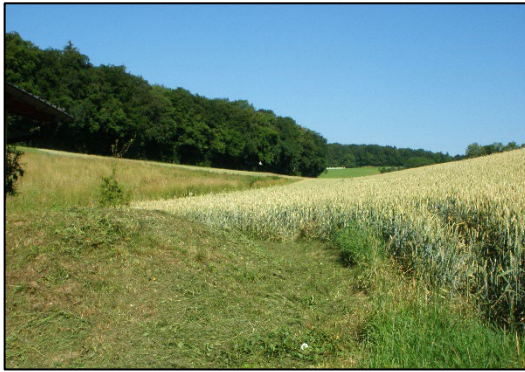
Abschnitt 3 Abzweig Hagenbach (0+320 bis 1+024)

Bestandssituation:

Die Leitungstrasse verläuft zunächst in Ackerflächen. Links grenzt der mit Hochstauden bewachsenen Graben NN-GL 9 an. Nach 300 m liegt rechts der Trasse eine Feldhecke. Anschließend folgen weiter nördlich Weideflächen. Nach weiteren 190 m quert die Trasse den Graben und verläuft weiter in den Wiesenflächen links des Grabens bis zur Südgrenze von Hagenbach.

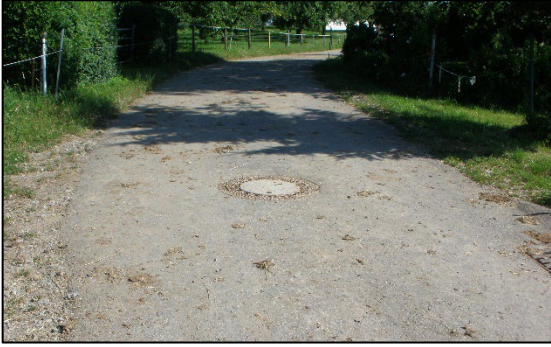
Abschnitt 4 Abzweig Hagenbach (1+024 bis 1+115)

<p>Bestandssituation:</p> <p>An der Südgrenze von Hagenbach mündet die Trasse in einen zuerst geschotterten und danach asphaltierten Feldweg. Der Feldweg führt in die Ortslage bis zur Anschlussstelle in Hagenbach. An den Weg grenzt links eine Obstwiese und rechts landwirtschaftliche Betriebsflächen an, die kleinflächig mit Gehölzen, mit Wiese und teilweise Ruderalvegetation bewachsen ist.</p>															
<p>Vorhaben:</p> <ul style="list-style-type: none"> - Leitungsverlegung unter dem Weg im Spülbohrverfahren. Anschluss auf den letzten Metern am Wasserschacht SS ROK in offener Bauweise. - Kein Kopfloch im Bereich der Obstbaumbestände und daher keine Gehölrodungen (V 1). 																
<p>Beeinträchtigungen Naturhaushalt:</p> <ul style="list-style-type: none"> - Verlegung weitgehend im Bereich geschotterter und asphaltierter Feldwege. - Abtrag, Zwischenlagerung und Wiederandecken des Oberbodens im Baufeld - Ausheben von Kopflöchern, Zwischenlagerung, Wiederverfüllung, Abfahren des Überschusses im Bereich des Baufeldes - Verdichtung des Bodens durch Befahren und Lagern von Material im Baufeld - Bauzeitliche Störungen der Tierwelt durch Emissionen und Bewegungsunruhe

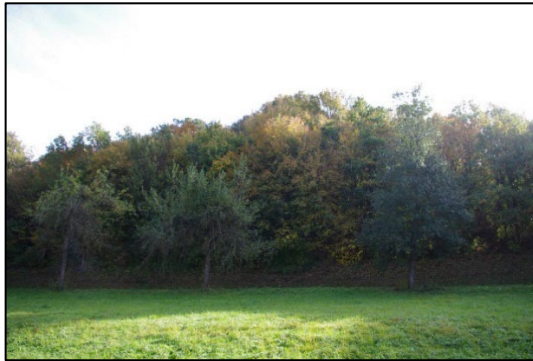
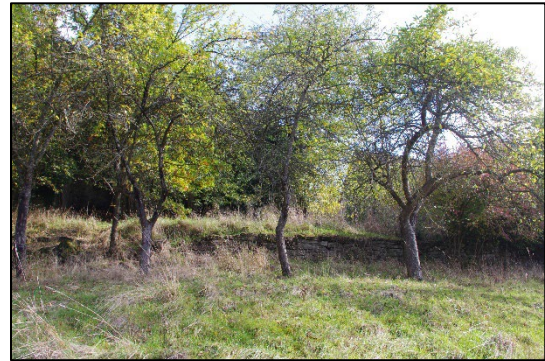
Abschnitt 1 Abzweig Dippach (Abzweigschacht bis 0+122.500)

Bestandssituation:

Von der Hauptleitungstrasse zweigt die Leitung auf Höhe der Station 1+774.790 nach Osten in Richtung Dippach ab. Nachdem die Trasse die Hergstbachstraße und die mit Obstbäumen bewachsene Straßenböschung gequert hat, durchquert sie ein kleines Waldstück am Steilhang, der hoch nach Dippach führt. Während unten ein dichter Bestand von u.a. Feld-Ahorn, Hainbuche und Schlehe wächst, stehen im oberen Bereich auch große Eichen. Bevor die Leitung die Bebauung von Dippach erreicht, quert sie noch eine Obstbaumreihe und eine Trockenmauer.

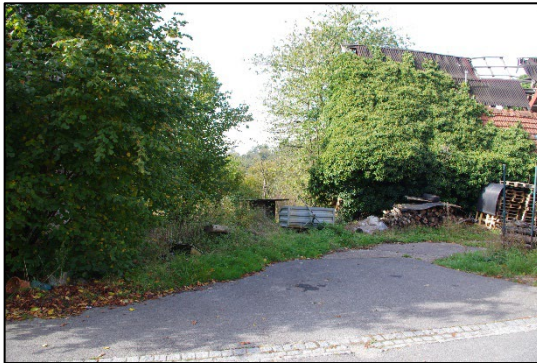
Abschnitt 2 Abzweig Dippach (0+122.500 bis 0+147)

Bestandssituation:

Nachdem die Leitungstrasse das obere Ende des Steilhanges erreicht hat, biegt sie den Gebäuden von Dippach zu. Dabei verläuft sie südlich einer alten, auffälligen Scheune durch einen etwas verwilderten Garten und quert dabei wenige, junge Kirschbäume und Sträucher. Schließlich erreicht sie den asphaltierten Weg, der durch Dippach führt.
